TESIS DE MAESTRÍA

Evaluación de la calidad del aire interior en relación a los contaminantes biológicos –hongos y mohos*-proliferados en Cooperativas de Vivienda de construcción tradicional en Montevideo, Uruguay.

Alumna: Sofía Sáez, Arquitecta

Maestría en Arquitectura y Hábitat Sustentable
Facultad de Arquitectura
Universidad Nacional de La Plata

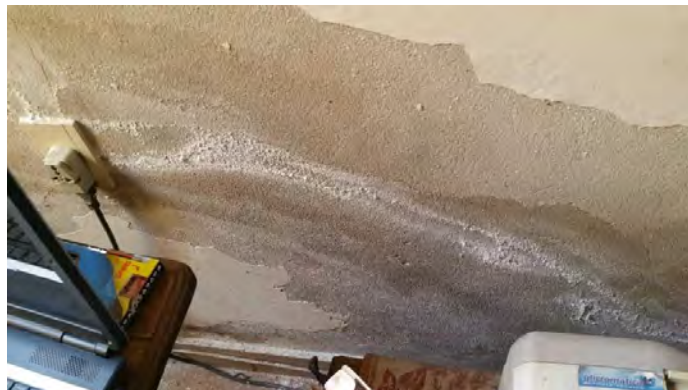
Figura 35: Humedad capilar – vista de las sales por eflorescencias-. Vivienda en Montevideo.

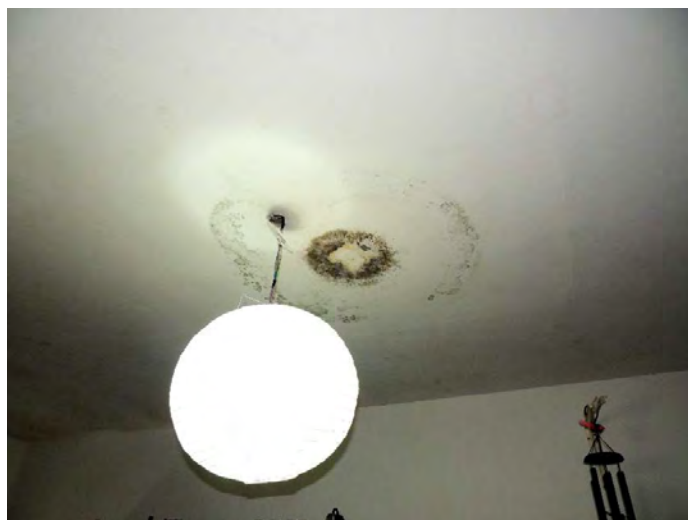
Es aquella que, provocada por el agua de lluvia, ingresa a través de puntos singulares como encuentros de losa-pared, pretilos, a través de roturas en la impermeabilización de la azotea o de aberturas poco estancas, mal selladas y/o mal escuadradas. En definitiva, su causa principal es la falla en el sello hidráulico de la envolvente material, provocada por una mala resolución y/o por falta de mantenimiento. Este tipo de humedades está íntimamente relacionada con los niveles pluviométricos locales y con la velocidad y dirección de los vientos predominantes.

Figura 38: Humedad de filtración por fallo en impermeabilización en azotea. Vivienda en Montevideo.

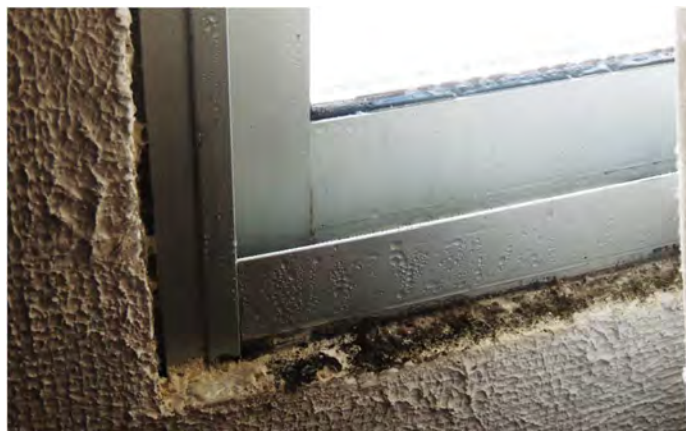
Estos puentes térmicos en general, son zonas con poca iluminación natural y poca circulación de aire convectivo: dentro de placares y estanterías, diedros, dinteles, antepechos, entre otros. El síntoma con el que se manifiestan estas condensaciones superficiales es con la proliferación de mohos asociado a ella (manchas de pequeño tamaño, de color ocre a gris y dispuestas en pequeñas colonias diseminadas en un patrón típico para este tipo de patologías). En las imágenes a continuación, se pueden observar zonas de puentes térmicos con condensaciones -e incluso con escorrentía sobre la superficie- en la carpintería metálica de una abertura con la consecuente manifestación de la patología por el contenido de agua disponible (figura 43); así como proliferación de mohos en el antepecho de pared orientada al sur (figura 44), y en paño central de pared sur-este (figura 45) seguramente por discontinuidad en las capas materiales del cerramiento, respondiendo el síntoma a zonas con menor resistencia térmica que en donde no proliferaron.

Figura 43: Condensación en carpintería metálica de abertura. Vivienda en Montevideo.

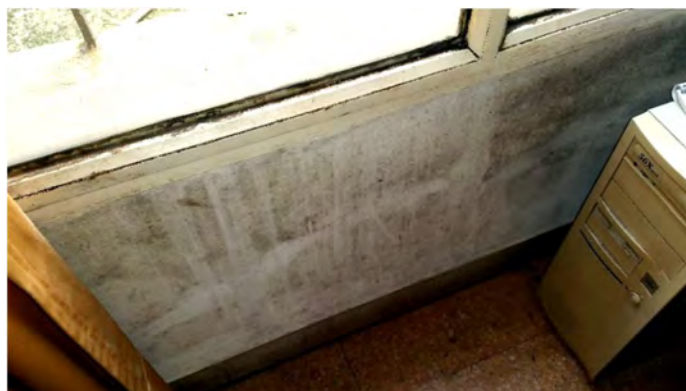
Figura 44: Mohos en antepecho de pared orientación sur. Vivienda en Montevideo.

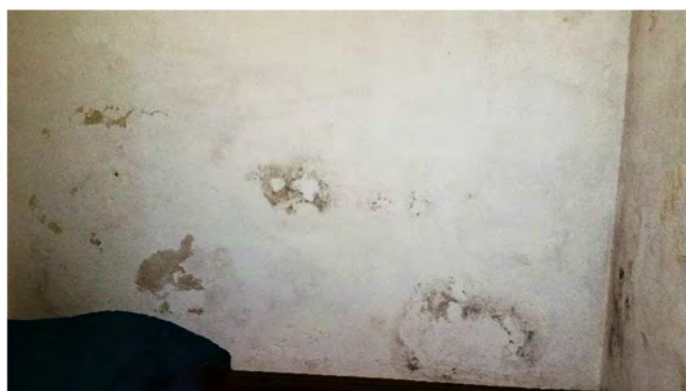
Figura 45: Mohos en paño central de pared orientada al sur-este. Vivienda en Montevideo.

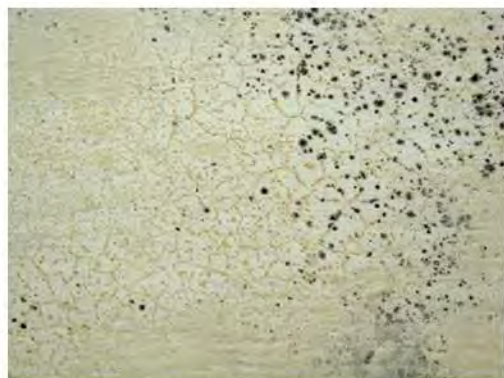
Fig. 22_Det. de cielorraso de dormit. sec.
Fuente: fotografía tomada por la autora

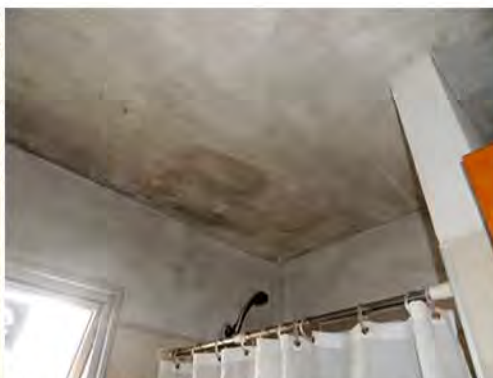
Fig. 23_Cielorraso del baño
Fuente: fotografía tomada por la autora

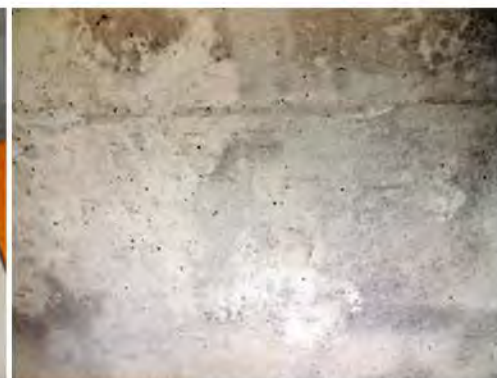
Fig. 24_Detalle de cielorraso del lavadero
Fuente: fotografía tomada por la autora

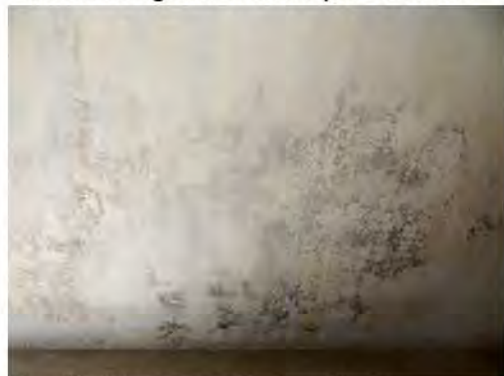
Fig. 25_Cielorraso de dormit. sec.
Fuente: fotografía tomada por la autora

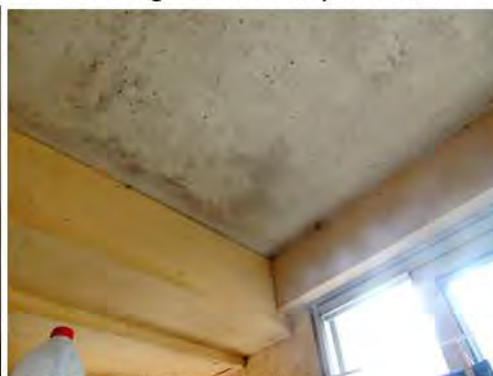
Fig. 26_Cielorraso de lavadero
Fuente: fotografía tomada por la autora

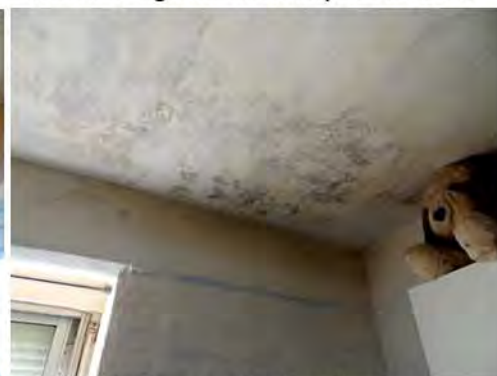
Fig. 27_Cielorraso de dormit. sec.
Fuente: fotografía tomada por la autora

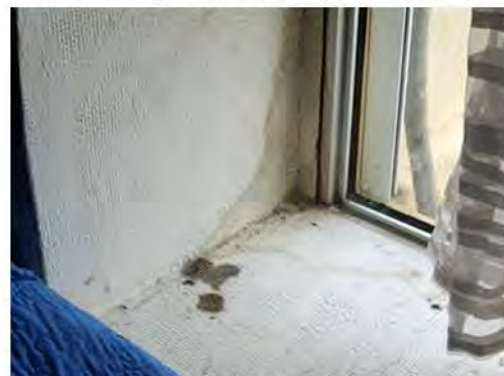
Fig. 28_Detalle de mocheta
Fuente: fotografía tomada por la autora

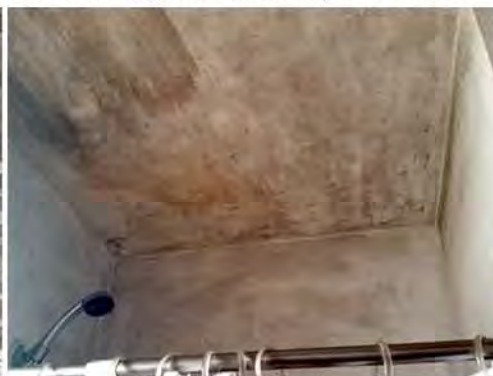
Fig. 29_Cielorraso del baño
Fuente: fotografía tomada por la autora

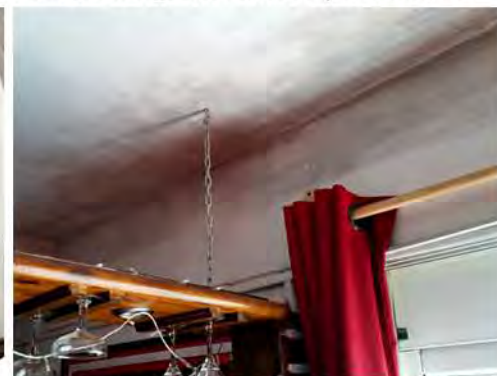
Fig. 30_Cielorraso de estar-comedor
Fuente: fotografía tomada por la autora

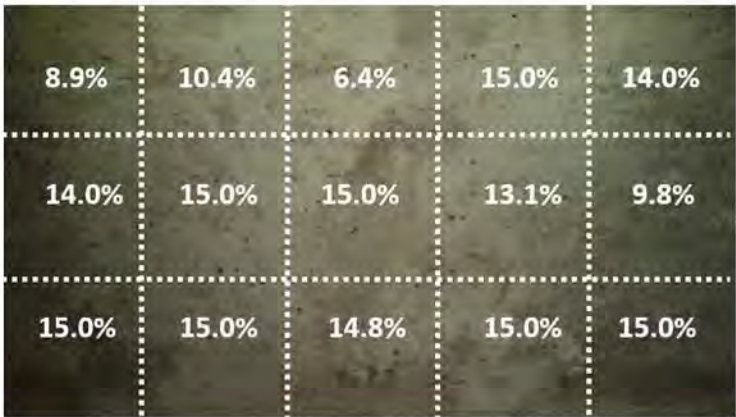
Según se pudo medir con el higrómetro electrónico capacitivo, en las zonas donde había presencia de condensación, la humedad era solo a nivel superficial por lo que los niveles de agua no sobrepasaban el 15-20% (niveles propios de humedad ambiental sobre mampostería).

Fig. 31_Mapeo A de humedad en sector cielorraso de lavadero
Fuente: Elaboración propia

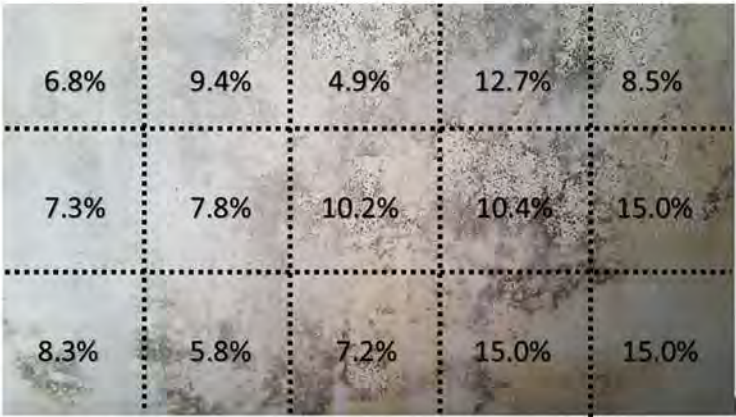
Fig. 32_Mapeo B de humedad en sector cielorraso del dormitorio secundario
Fuente: Elaboración propia

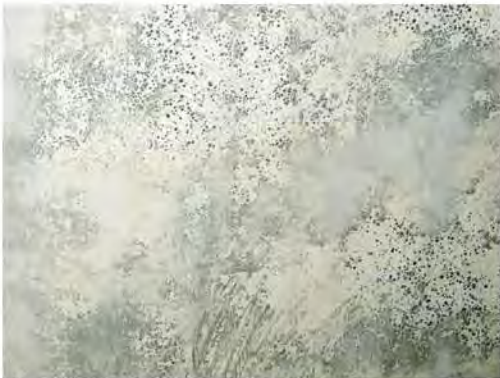
Fig. 33_Detalle de cielorraso dormit. sec. (M3)
Fuente: fotografía tomada por la autora

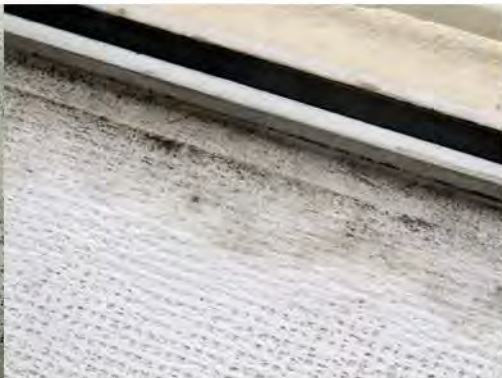
Fig. 34_Detalle de mocheta de abertura (M6)
Fuente: fotografía tomada por la autora

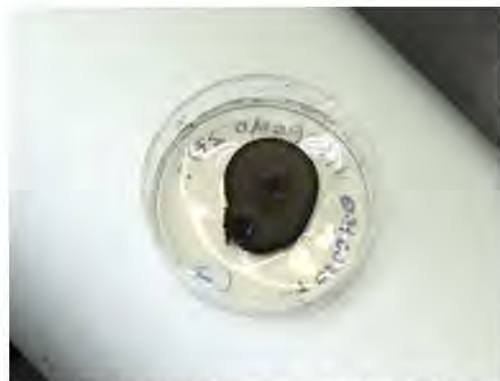
Fig. 39_ *Cladosporium* sp. encontrado en todo el apto. (M1, M2, M3, M4, M5, M6, M8, M9)

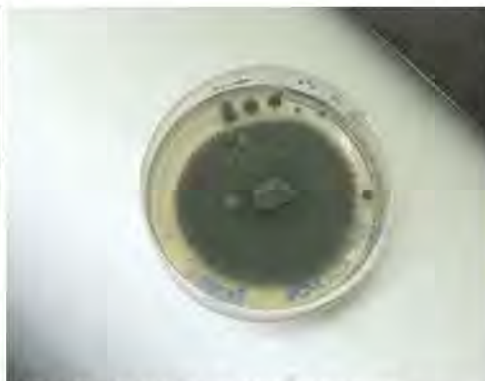
Fig. 40_ *Penicillium chrysogenum* encontrado en dormit. ppal. (M3, M6, M7)

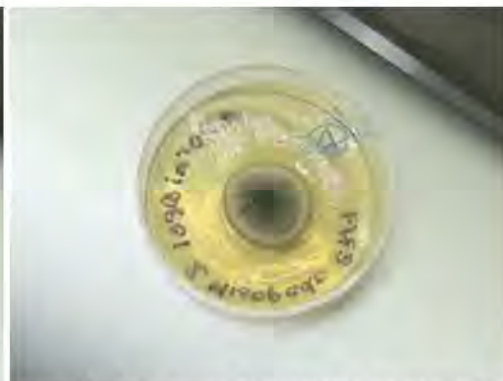
Fig. 41_ *Alternaria tenuissima* encontrada en dormitorio secundario (M3)

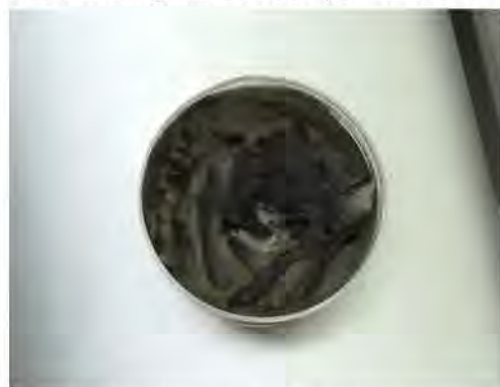
Fig. 42_ *Lodderomyces elongisporus* encontrado en el dorm. ppal. (M6)

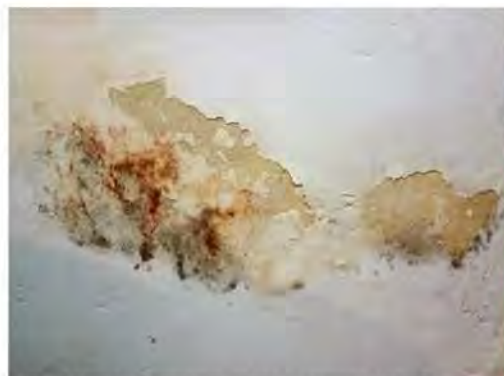
Fig. 21_Paño central de pared interior
Fuente: fotografía tomada por la autora

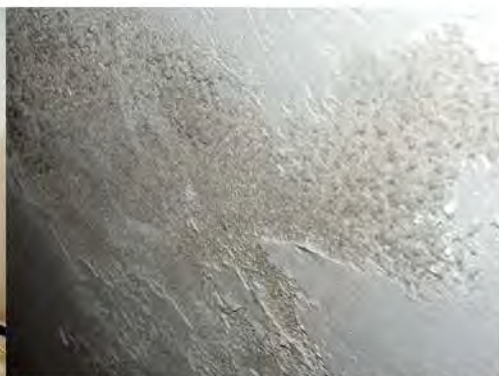
Fig. 23_Paño central de pared medianera
Fuente: fotografía tomada por la autora

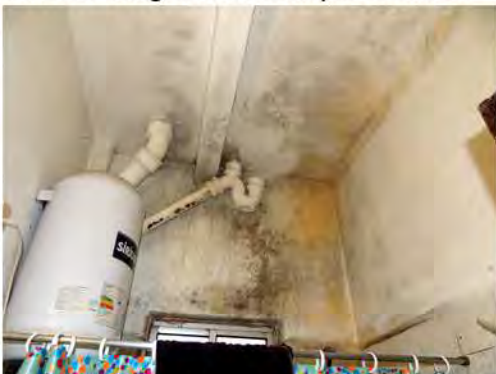
Fig. 25_Cielorraso y pared ext. del baño
Fuente: fotografía tomada por la autora

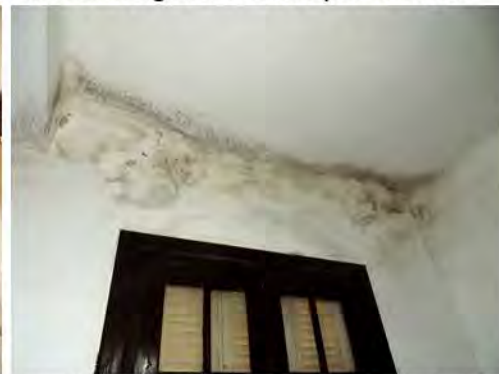
Fig. 26_Cielorraso de dormi. secundario
Fuente: fotografía tomada por la autora

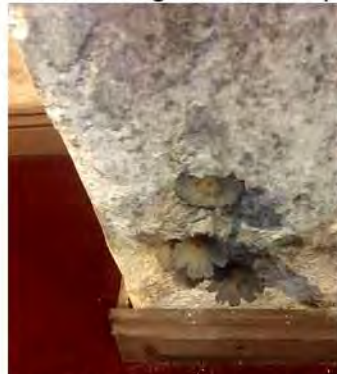
Fig. 27_Setas creciendo en zócalo de dormitorio principal
Fuente: fotografía tomada por la autora

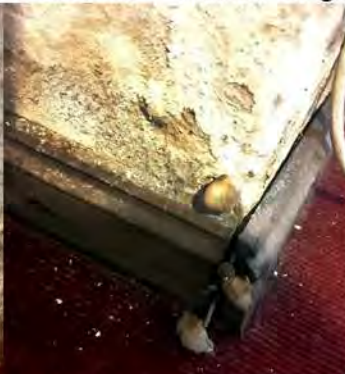
Fig. 28_Setas creciendo en diedro inferior
en dormitorio principal
Fuente: fotografía tomada por la autora

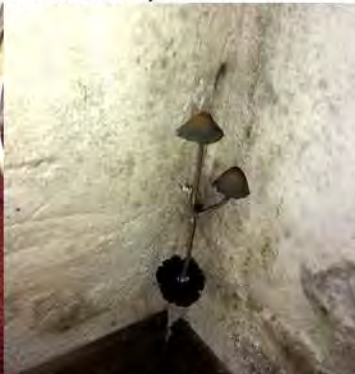
Fig. 29_Diedro inferior de dormitorio principal 1999
Fuente: fotografía tomada por la autora

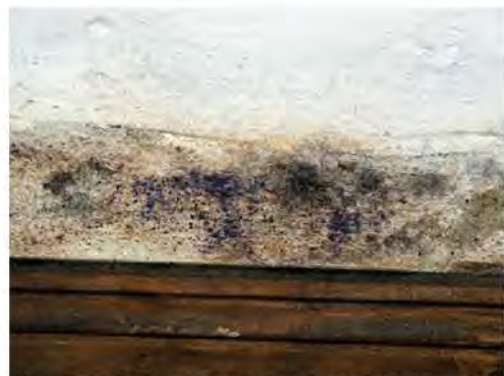
Fig. 35_Detalle de mohos en zócalo de
dormitorio ppal (M8)
Fuente: fotografía tomada por la autora

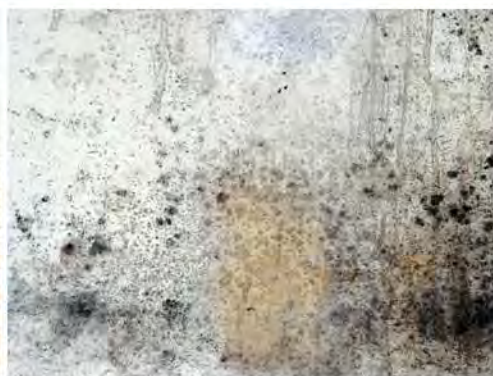
Fig. 36_Detalle de mohos en pared del
baño (M13)
Fuente: fotografía tomada por la autora

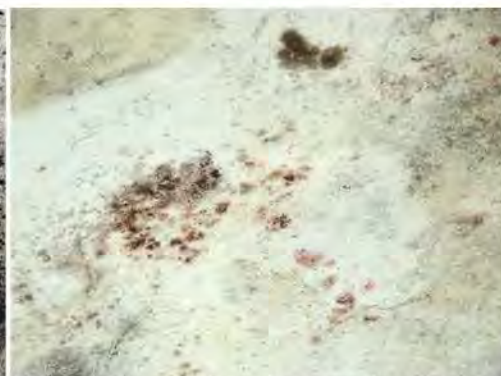
Fig. 37_Detalle de mohos en dintel de
dormitorio secundario (M12)
Fuente: fotografía tomada por la autora

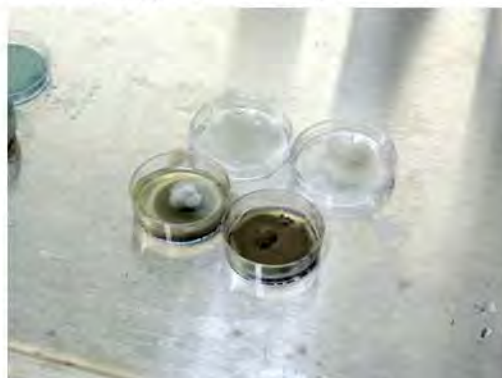
Fig. 46_Placas de PDA con el cultivo de las muestras extraídas de la vivienda
Fuente: fotografía tomada por la autora

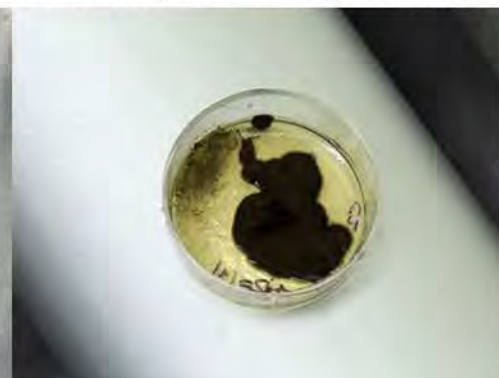
Fig. 47_Placas de PDA con el cultivo de las muestras extraídas de la vivienda
Fuente: fotografía tomada por la autora

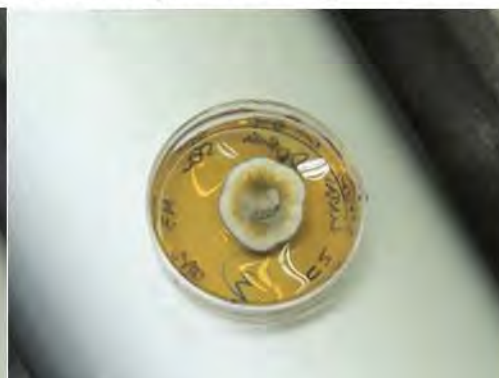
Fig. 48_*Cladosporium* sp. encontrado en baño, dormitorio ppal y lambriz (M11, M2, M3, M13, M10)
Fuente: fotografía tomada por la autora

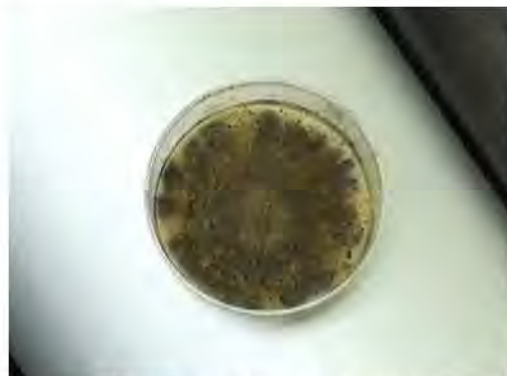
Fig. 49_*Alternaria tenuissima* encontrado en dormitorios ppal. y secundario (M4, M7, M11, M12)
Fuente: fotografía tomada por la autora

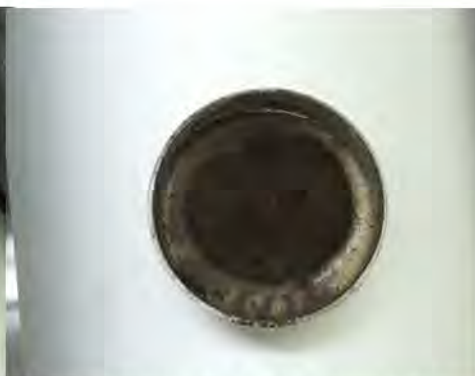
Fig. 50_ *Mucor circinelloides* encontrado en pasillo y lambriz (M1 Y M10)
Fuente: Fotografía tomada por la autora

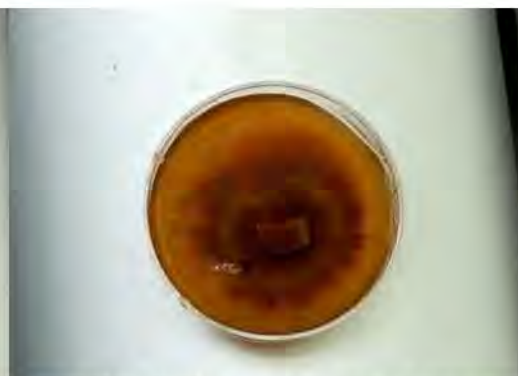
Fig. 51_ *Aspergillus niger* encontrado en dormitorio ppal (M6 y M8)
Fuente: fotografía tomada por la autora

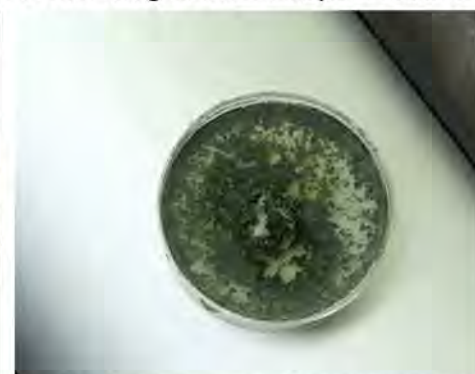
Fig. 53_ *Mortierella alpina* encontrada en el dormitorio ppal (M6 y M8)
Fuente: Fotografía tomada por la autora

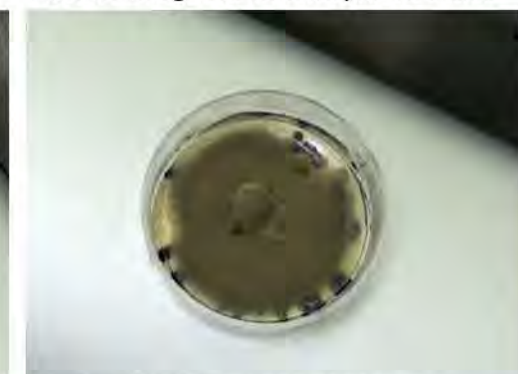
Fig. 54_ *Penicillium* sp. (especie s/ident.) encontrado en el zócalo del pasillo (M1) y zócalo del dormit. ppal. (M8)
Fuente: Fotografía tomada por la autora

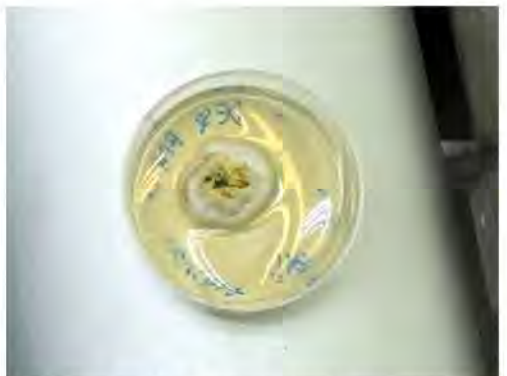
Fig. 55_ *Penicillium chrysogenum* encontrado en dormitorio ppal y lambriz (M2, M6, M10)
Fuente: Fotografía tomada por la autora

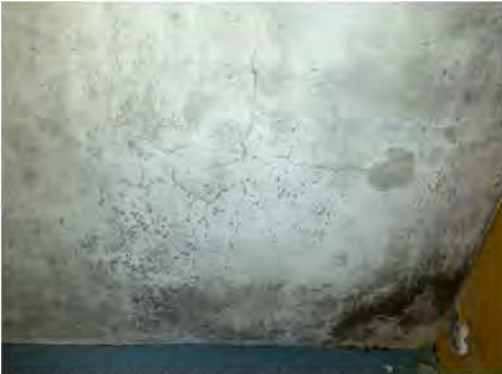
Fig. 21_Det. de cielorraso del consultorio evaluado
Fuente: fotografía tomada por la autora

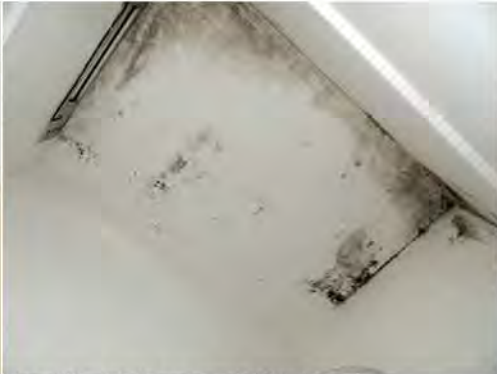
Fig. 22_Cielorraso del baño
Fuente: fotografía tomada por la autora

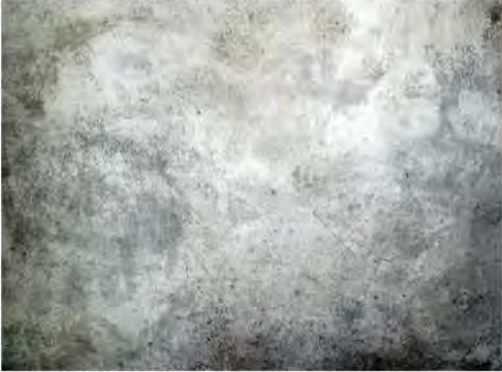
Fig. 24_Det. de cielorraso del consultorio
Fuente: fotografía tomada por la autora

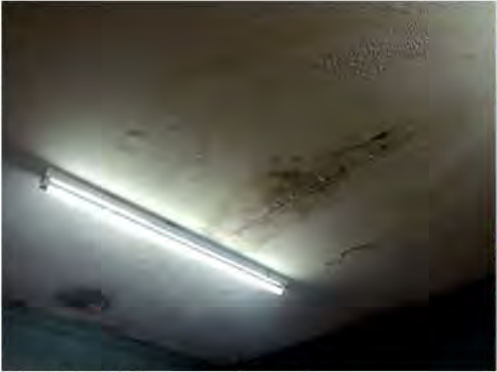
Fig. 25_Cielorraso de cocina
Fuente: fotografía tomada por la autora

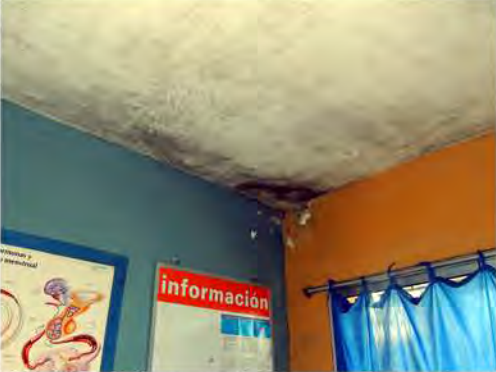
Fig. 26_Cielorraso de consultorio evaluado
Fuente: fotografía tomada por la autora

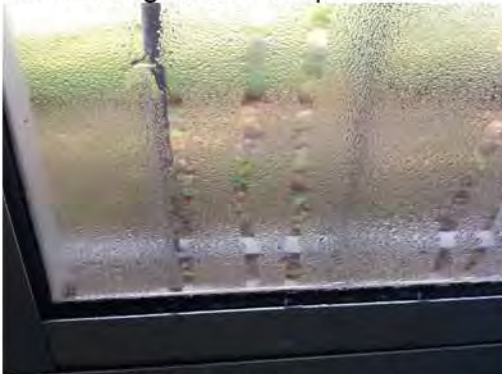
Fig. 27_Det. de abertura con condensación en cocina
Fuente: fotografía tomada por la autora

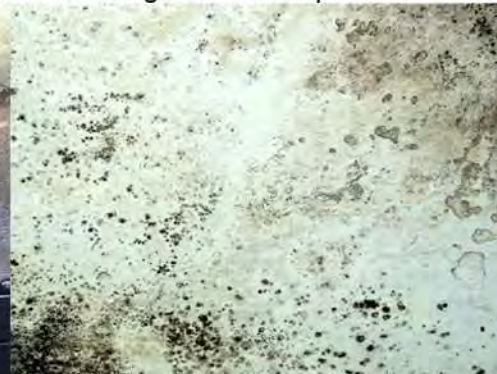
Fig. 28_Det. de cielorraso de cocina
Fuente: fotografía tomada por la autora

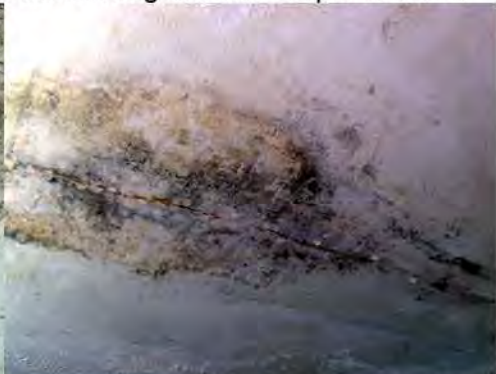
Fig. 29_Det. de cielorraso de cocina
Fuente: fotografía tomada por la autora

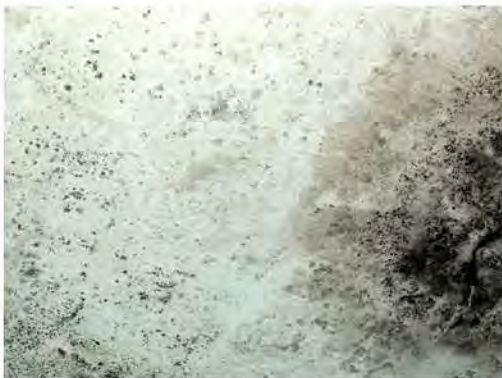
Fig. 34_Detalle de cielorraso cocina (M4)
Fuente: fotografía tomada por la autora

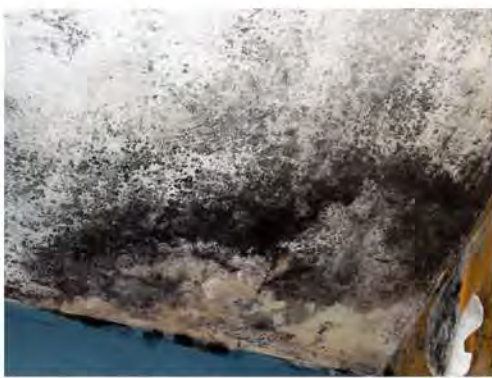
Fig. 36_Detalle de cielorraso de consultorio (M2)
Fuente: fotografía tomada por la autora

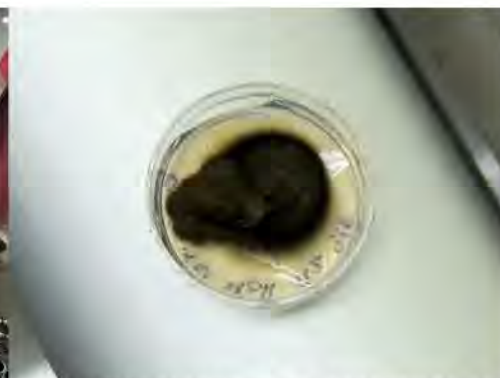
Fig. 40_*Cladosporium* sp. encontrado en todas las muestras analizadas (M1 a M5)
Fuente: Fotografía tomada por la autora

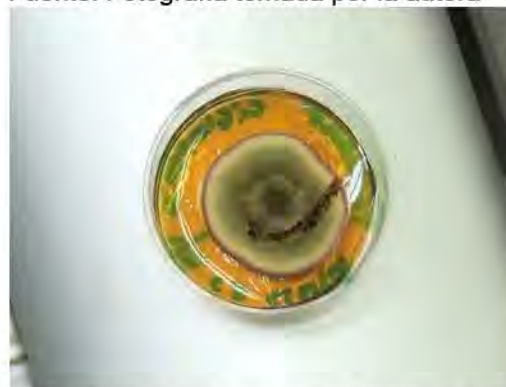
Fig. 41_*Alternaria tenuissima* encontrado en consultorio (M5)
Fuente: Fotografía tomada por la autora

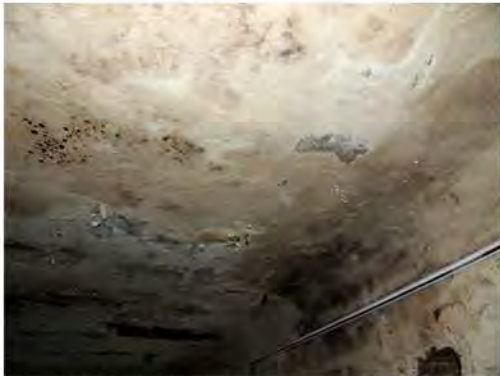
Fig. 22_Det. de cielorraso con cond. sup. en oficina clausurada de PA
Fuente: fotografía tomada por la autora

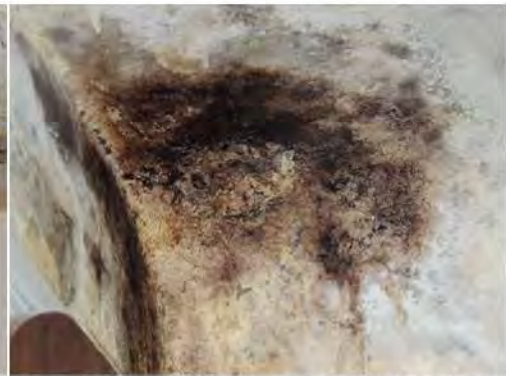
Fig. 24_Detalle de triedro en oficina de PA
Fuente: fotografía tomada por la autora

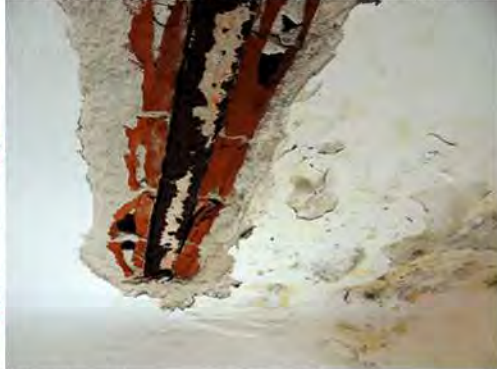
Fig. 26_Cielorraso de oficina en entepiso
Fuente: fotografía tomada por la autora

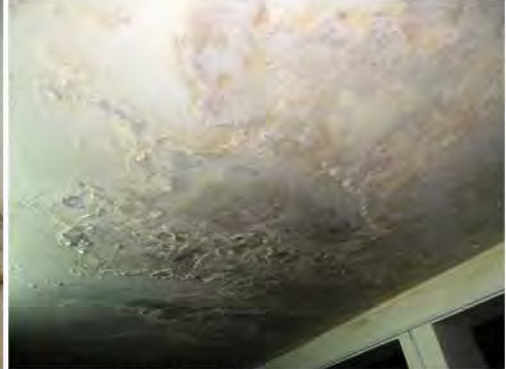
Fig. 27_Det. de cielorraso de oficina en PA
Fuente: fotografía tomada por la autora

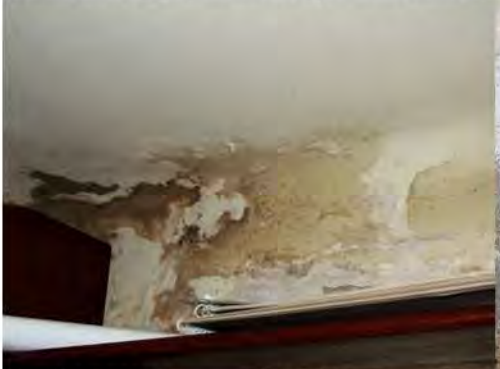
Fig. 28_Det. de pared de oficina en PA
Fuente: fotografía tomada por la autora

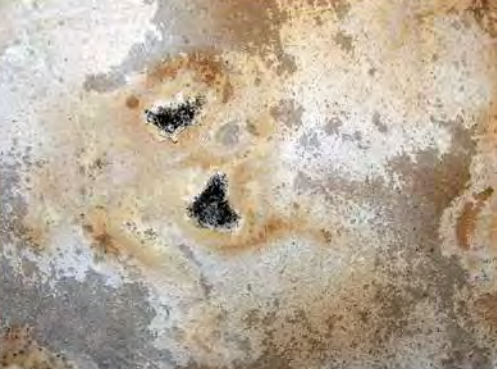
Fig. 29_Det. de cielorraso de sala de reuniones
Fuente: fotografía tomada por la autora

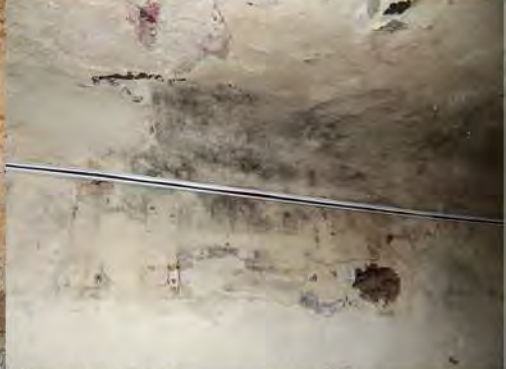
Fig. 30_Det. de pared de oficina clausurada en PA
Fuente: fotografía tomada por la autora

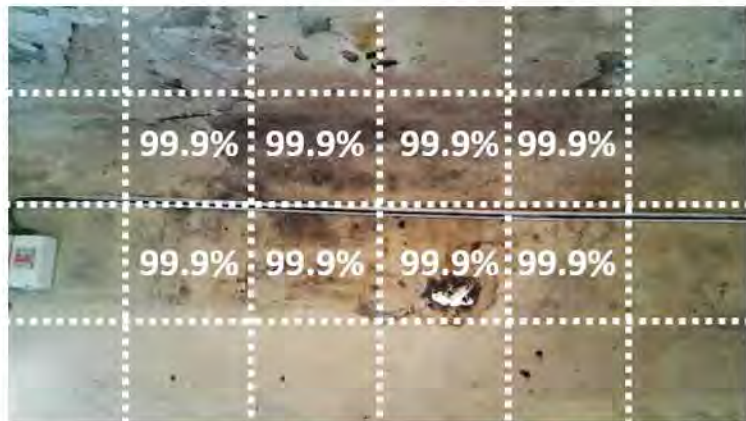
Según se pudo medir con el higrómetro electrónico capacitivo, en las zonas donde había presencia de condensación, la humedad era solo a nivel superficial por lo que los niveles de agua no sobrepasaban el 15-20% (niveles propios de humedad ambiental sobre mampostería); mientras que en la zona de la filtración puntual, donde había agua contenida, los niveles ascendieron hasta un 99.9%.

Fig. 31_Mapeo A de humedad en sector pared de oficina clausurada en PA
Fuente: Elaboración propia

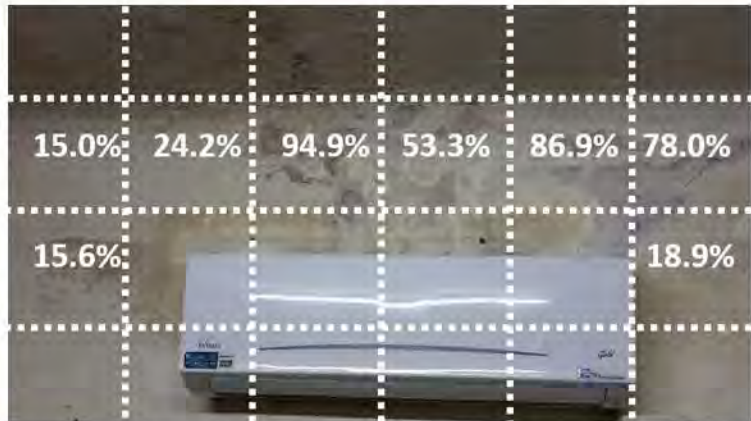
Fig. 32_Mapeo B de humedad en sector pared exterior de la oficina en PA
Fuente: Elaboración propia

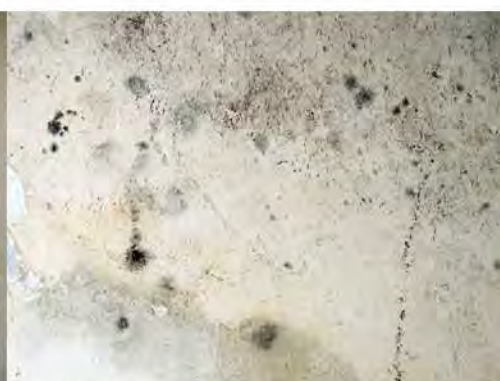
Fig. 34_Detalle de pared con mohos en sala de reuniones (M9)
Fuente: fotografía tomada por la autora

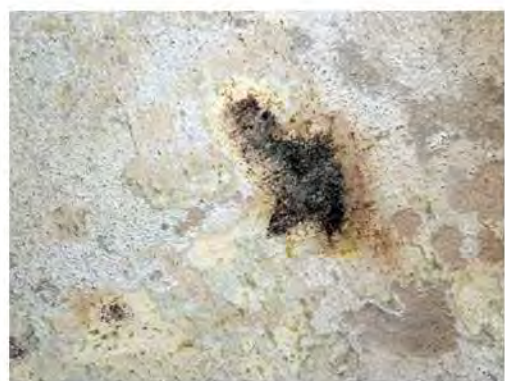
Fig. 36_Detalle de cielorraso de sala de reuniones (M8)
Fuente: fotografía tomada por la autora

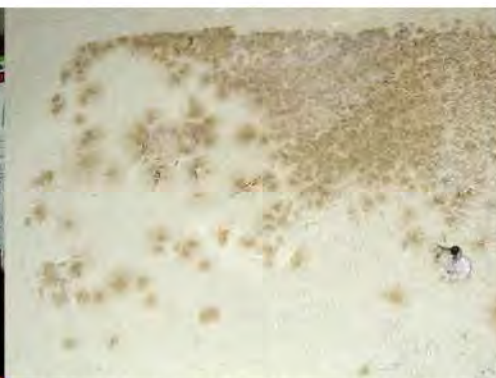
Fig. 41_Detalle de mohos en pared de oficina de PA (M5)
Fuente: fotografía tomada por la autora

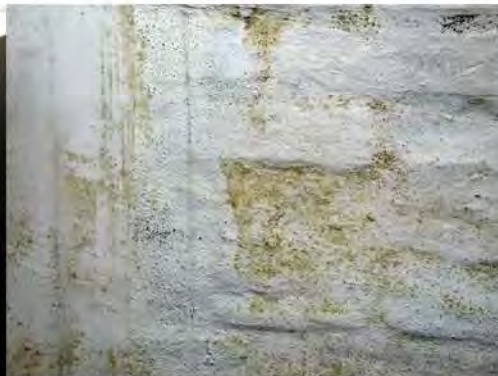
Fig. 23_Detalle de antepecho con mohos
Fuente: fotografía tomada por la autora

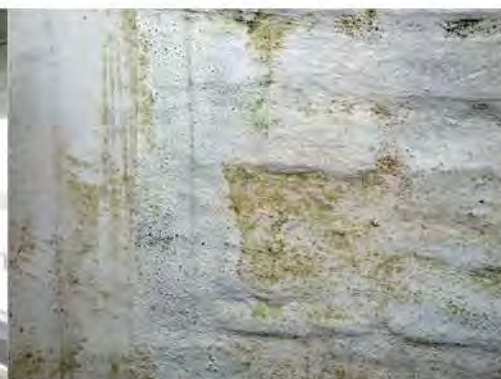
Fig. 35 Detalle de antepecho de fachada principal (M3)
Fuente: fotografía tomada por la autora

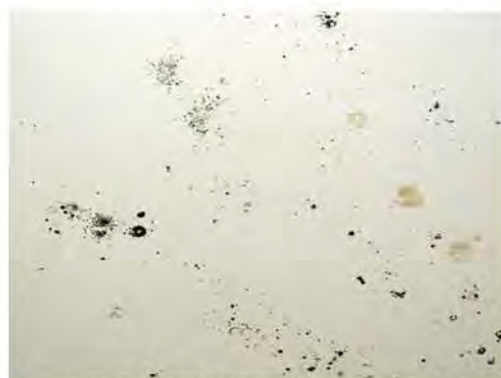
Fig. 36 Det. de cielorraso de baño (M2)
Fuente: fotografía tomada por la autora

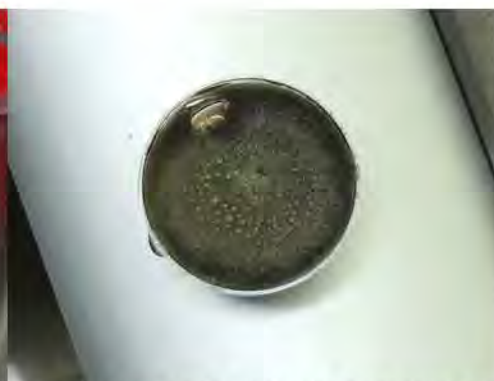
Fig. 41_*Alternaria alternata* encontrada en el cielorraso del baño (M2)
Fuente: fotografía tomada por la autora

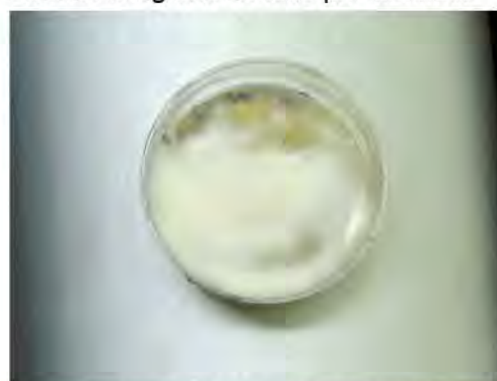
Fig. 42_*Mortierella alpina* encontrada en el cielorraso del baño (M1)
Fuente: fotografía tomada por la autora

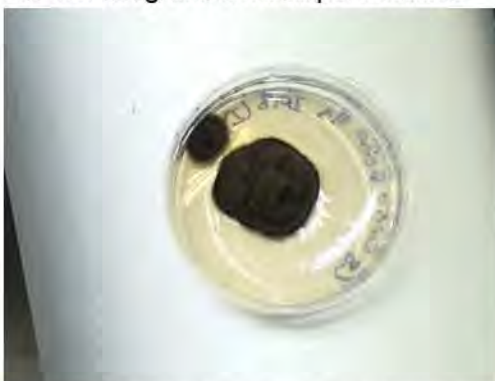
Fig. 43_*Cladosporium* sp. encontrado en el baño y en la fachada sec. (M1, M4)
Fuente: fotografía tomada por la autora

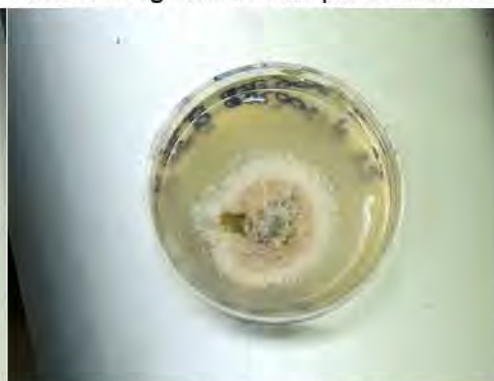
Fig. 44_*Trichoderma atroviride* encontrado en ambas fachadas expuestas (M3, M4)
Fuente: fotografía tomada por la autora

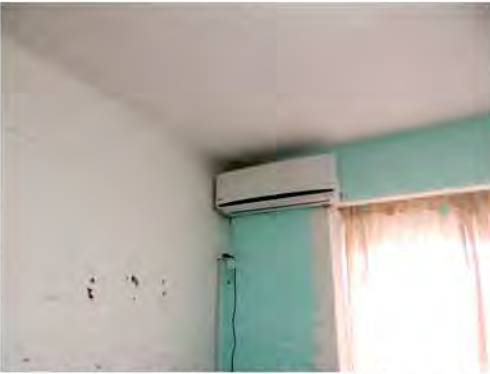
Fig. 19_Patología sobre AA en dormi. sec.
Fuente: fotografía tomada por la autora

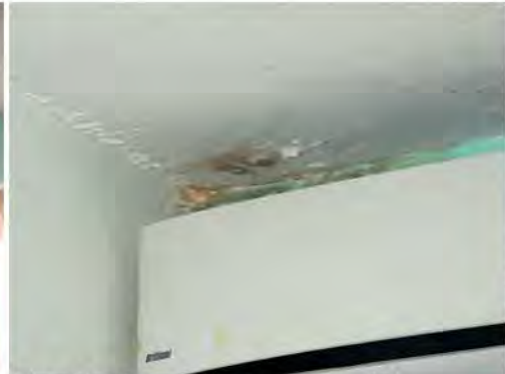
En zona puntual de ingreso de agua debida a una rotura accidental del canalón exterior de desagüe, no se evidencia humedad contenida en el sustrato del cerramiento, lo que indica que el agua que ingresa alcanza a secarse (y por ello la manifestación de la patología, en ampollado de la pintura y manchas concéntricas en una paleta de amarillos y ocre (Fig. 20)

Fig. 20_Det. cielorraso sobre AA
Fuente: fotografía tomada por la autora

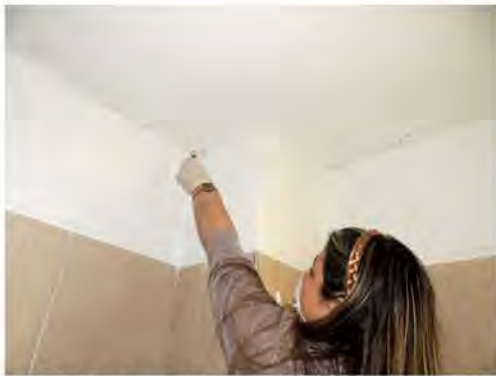
Fig. 29_Toma de muestra con hisopo estéril en baño (M1)
Fuente: imagen propia de la autora

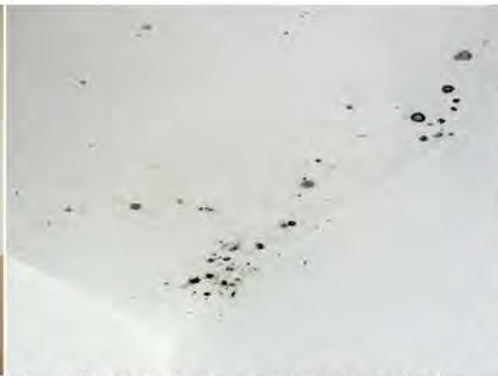
Fig. 30_Detalle de cielorraso del baño (M1)
Fuente: fotografía tomada por la autora

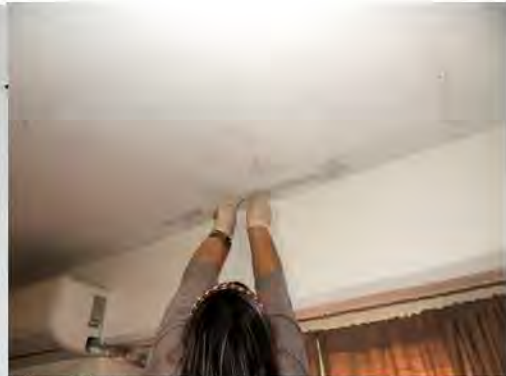
Fig. 31_Toma de muestra con cinta en dormit. ppal. (M2)
Fuente: imagen propia de la autora

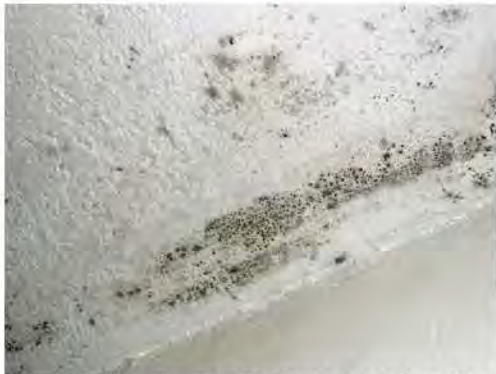
Fig. 32_Detalle de cielorraso del dormit. ppal. (M2)
Fuente: fotografía tomada por la autora

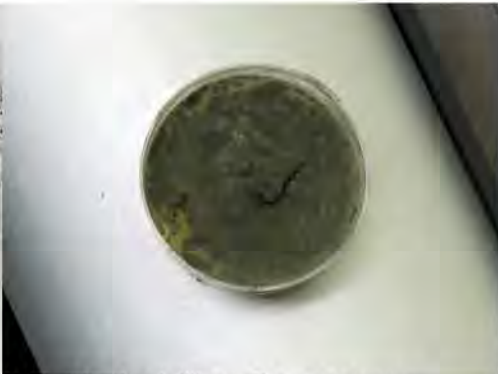
Fig. 33_*Penicillium chrysogenum* encontrado en el baño (M1)
Fuente: fotografía tomada por la autora

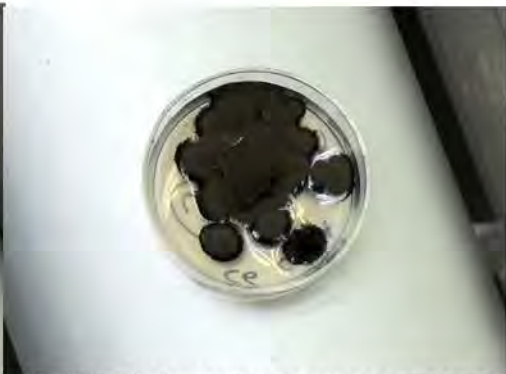
Fig. 34_*Cladosporium* sp. encontrado en el dormit. ppal. (M2)
Fuente: imagen propia

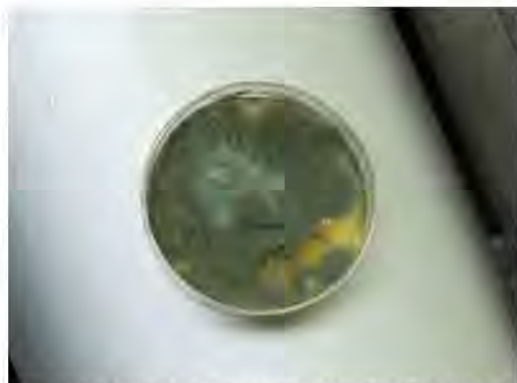
Fig. 40_ *Aspergillus versicolor* encontrado en el baño (M1)

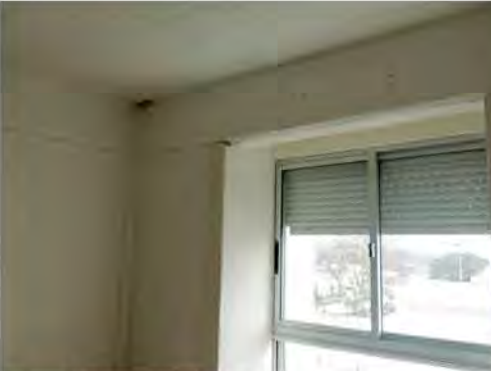
Fig. 19_Dormitorio ppal.
Fuente: fotografía tomada por la autora

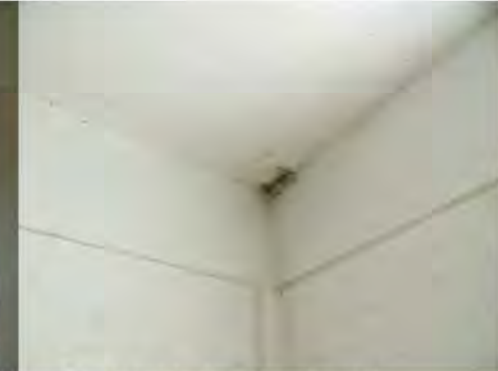
Fig. 20_Det. triedro dormit. ppal.
Fuente: fotografía tomada por la autora

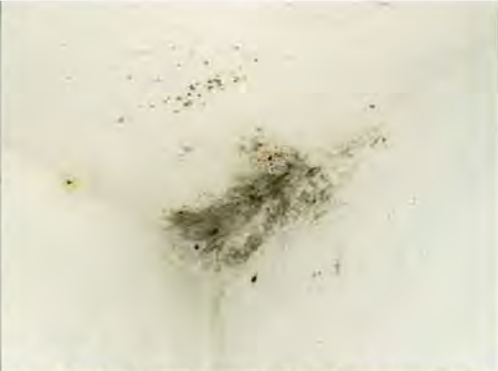
Fig. 21_Det. mohos en triedro dorm. ppal.
Fuente: fotografía tomada por la autora

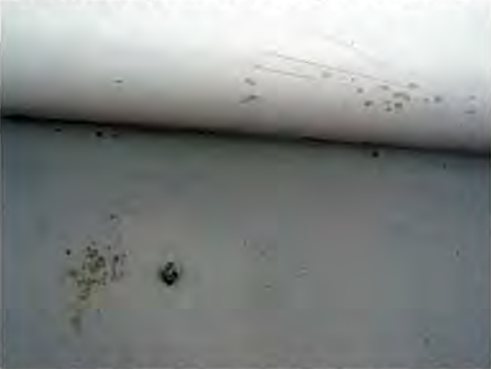
Fig. 22_Det. cielorraso de dormit. ppal.
Fuente: fotografía tomada por la autora

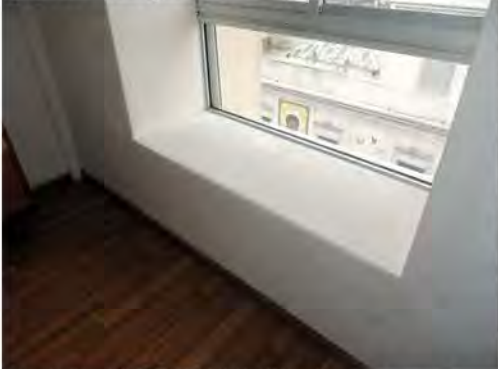
Fig. 23_Mocheta abertura dormit. ppal.
Fuente: fotografía tomada por la autora

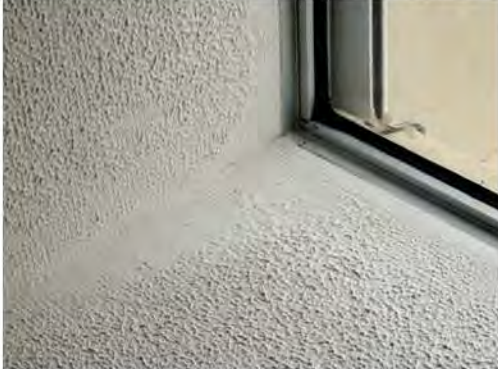
Fig. 24_Det. mocheta
Fuente: fotografía tomada por la autora

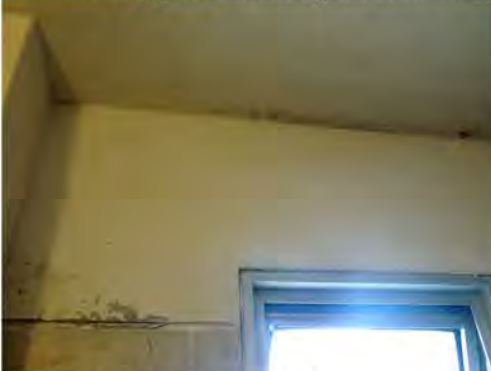
Fig. 25_Cielorraso del baño
Fuente: fotografía tomada por la autora

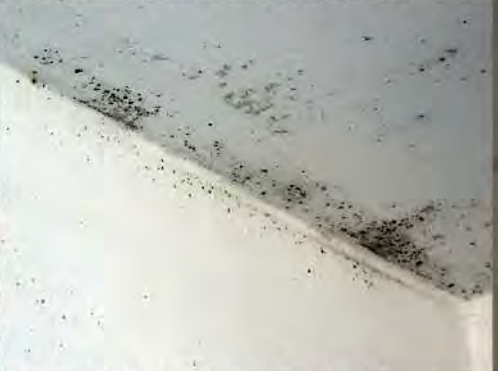
Fig. 26_Det. cielorraso del baño
Fuente: fotografía tomada por la autora

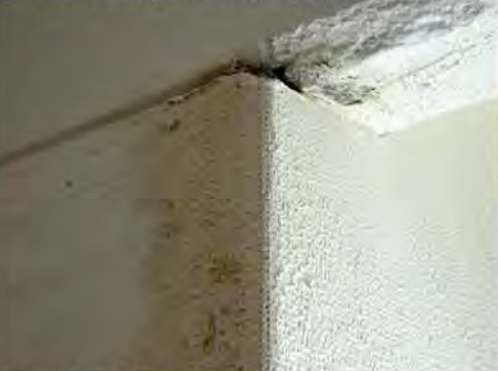
Fig. 27_Det. mocheta abertura dormit. ppal.
Fuente: fotografía tomada por la autora

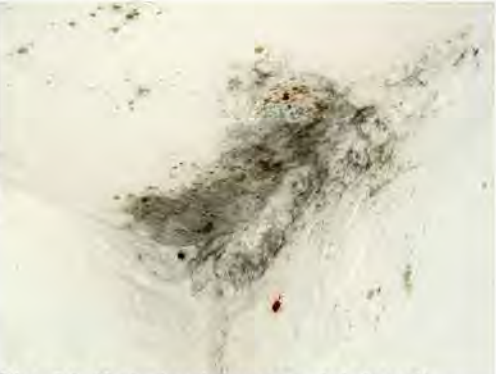
Fig. 32_Toma de muestra c/hisopo estéril en cielorraso del dormit. ppal. (M1)
Fuente: imagen propia de la autora

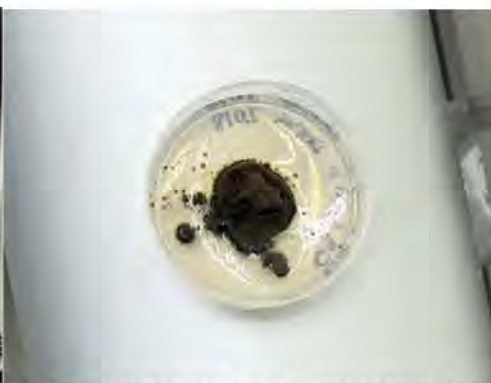
Fig. 36_ *Cladosporium* sp. encontrado en el baño (M2)
Fuente: fotografía tomada por la autora

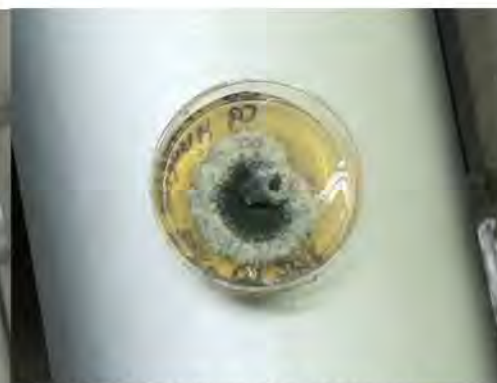
Fig. 37_ *Penicillium chrysogenum* encontrado en el dormit. ppal. (M1)
Fuente: fotografía tomada por la autora

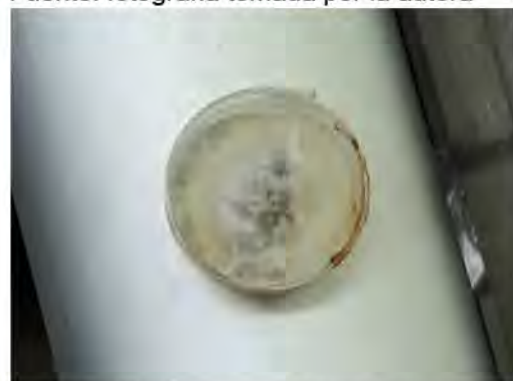
Fig. 38_ *Penicillium crustosum* encontrado en el baño (M2)
Fuente: fotografía tomada por la autora

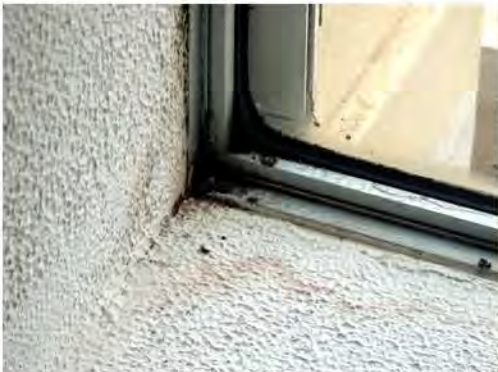
En zona puntual de ingreso de agua debida a filtración puntual por abertura (que son poco estancas en este sentido y además pueden estar mal selladas, o con el material de sello envejecido), no se evidencia humedad contenida en el sustrato de las mochetas, lo que indica que el agua que ingresa alcanza a secarse (y por ello la manifestación de la patología, en ampollado de la pintura y manchas concéntricas en una paleta de amarillos y ocre (Fig. 13 y 19). A pesar de ello, la cantidad de agua que ingresa es suficiente para generar las condiciones ideales para que lleguen a proliferar hongos.

Fig. 19_Det. mohos en mocheta
Fuente: fotografía tomada por la autora

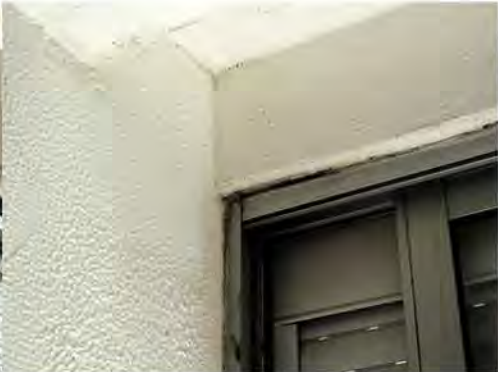
Fig. 20_Det. dintel de dormit. ppal.
Fuente: fotografía tomada por la autora

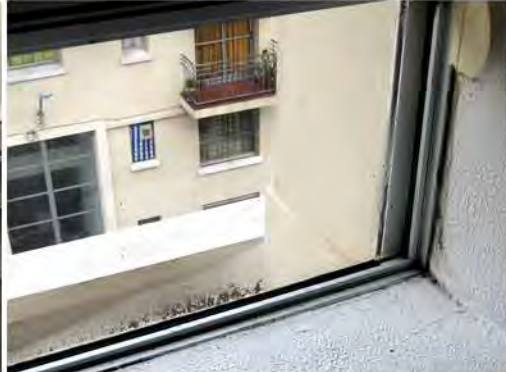
Fig. 21_Det. mohos en mocheta dorm. sec.
Fuente: fotografía tomada por la autora

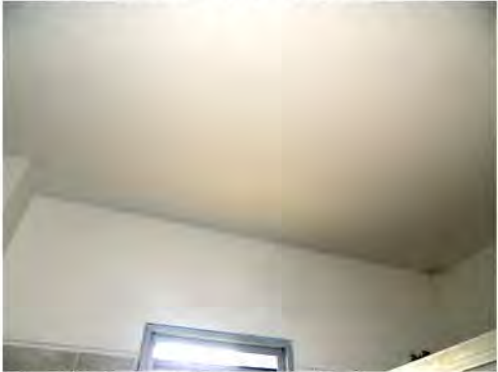
Fig. 22_Det. cielorraso de baño
Fuente: fotografía tomada por la autora

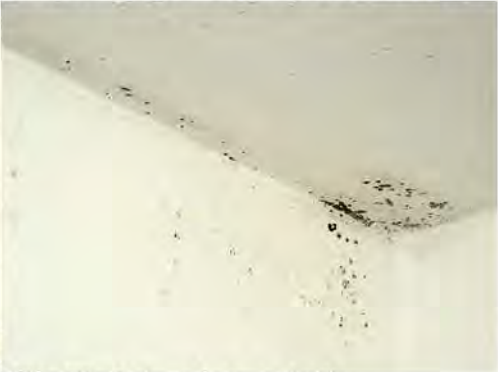
Fig. 23_Det. mohos en baño
Fuente: fotografía tomada por la autora
